am 09.08.2022 fand eine Baubesprechung zur weiteren Kirchturmsanierung statt. Die Denkmalpflege, der Architekt und der Restaurator erläuterten Vertretern des Kirchenvorstandes die aktuelle Fragestellung:

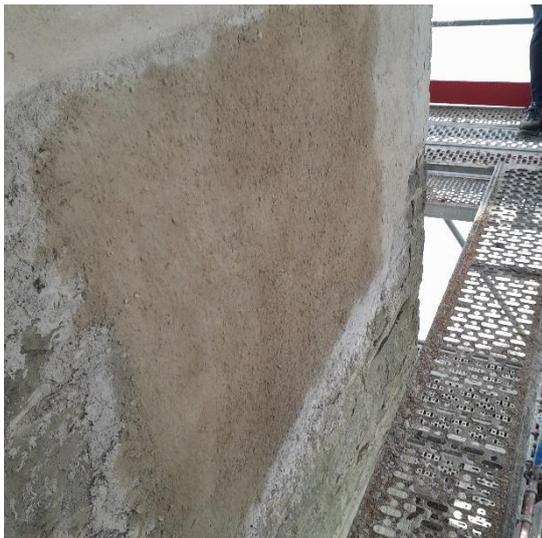
Welchen Putz soll unser Kirchturm erhalten? Was schützt die Sand- und Rogensteine im Turm am besten? Einen groberen und dickeren Putz, so wie er in der Barockzeit verwendet wurde? Oder einen glatteren Putz, welcher im Mittelalter aufgebracht wurde? Der Restaurator hatte zur Veranschaulichung zwei Flächen, 1x grob (linkes Bild), 1x fein (rechtes Bild) verputzt.

Beide Putzstrukturen dienen als Verwitterungs-Verschleiß-Schicht und werden ein zukünftiger Sandsteinschutz sein.

Es handelt sich um einen Sumpfkalk mit Kalkpigmenten, welcher verwendet werden wird. Handangerührt, ohne chemische Zusätze.

Die grobe Putzvariante kann man auf der Westseite der Burg Falkenstein, die feinere am Kirchturm in Klein Mahner, anschauen.
